FERROVIE EMILIA ROMAGNA

Linea SFM2 Bologna-Portomaggiore: adeguamento della progettazione definitiva e coordinamento per sicurezza in fase di progettazione per la realizzazione del completamento dell'interramento della tratta urbana di Bologna della Linea SFM2 Bologna-Portomaggiore e Redazione del Progetto di Fattibilità Tecnica ed Economica relativo al raddoppio del binario tra la fermata di Bologna-Via Larga e la stazione di Budrio (CIG 754332765C).

FABBRICATI ED ALTRE STRUTTURE IN INTERFERENZA

RELAZIONE TECNICA E SCHEDE DI RILIEVO STRUTTURE

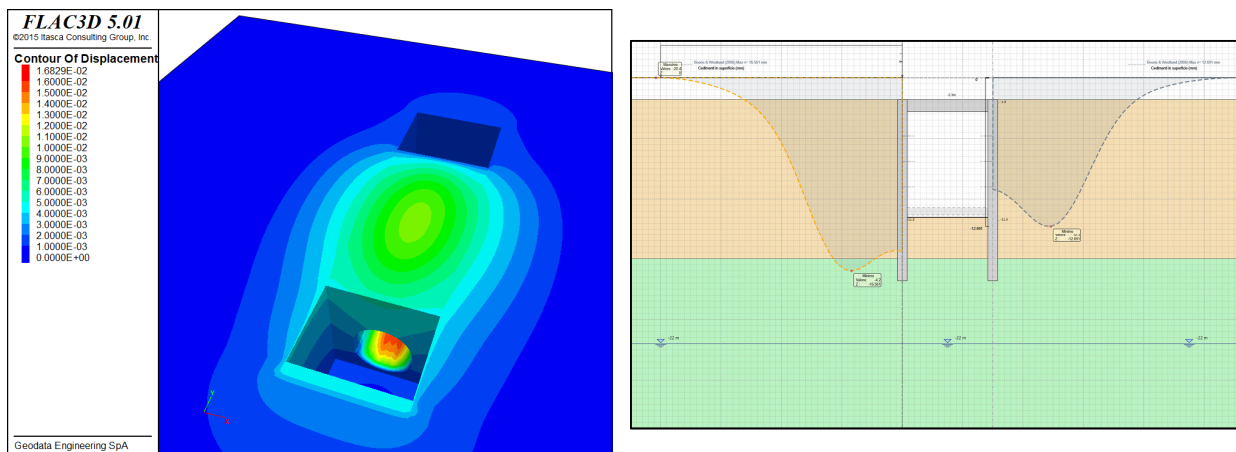
Figura 3: Modelli 2D e 3D utilizzati per la determinazione della zona di influenza dei manufatti

Dai risultati di tali analisi si evince che gli effetti dello scavo sono percepibili in una fascia che va dall'asse dei manufatti fino a circa 20 metri in entrambe le direzioni ortogonali allo scavo (considerando in ciascuna analisi lo scenario peggiore).

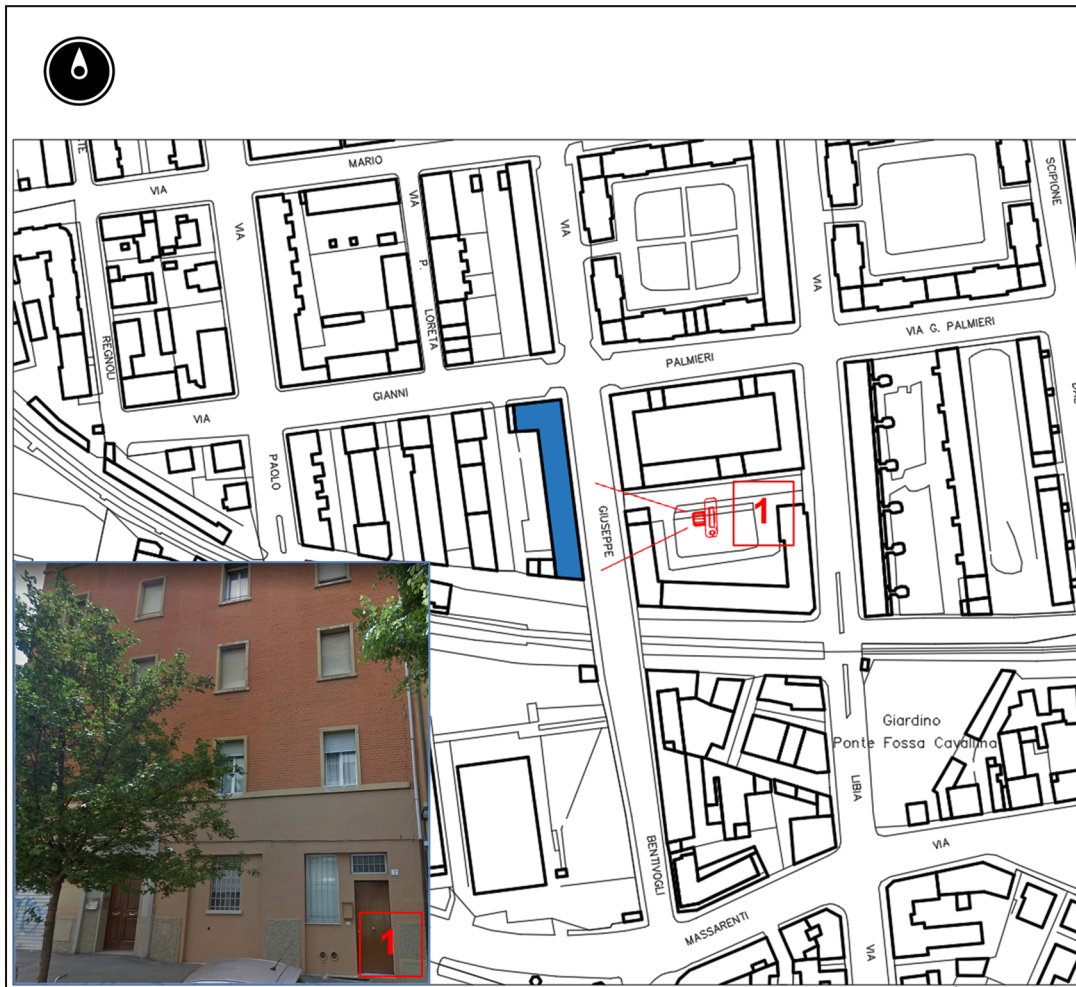
[T1E01] Via Giuseppe Bentivogli, 2 - 40138 BOLOGNA

Caratteristiche strutturali		Fonte
Tipo di struttura:	Cemento Armato	(a)
Tipo orizzontamento:	Laterocemento	(a)
Tipo di fondazione:	Superficiali Continue	(a)
Quadro lesionativo	Non rilevabile	(c)
Quadro lesivo	Rilevante Locale	(c)
Indice di vulnerabilità (V): ($0 \leq V \leq 10$)	5,188

Stato di consistenza delle strutture
Le strutture nel loro complesso si trovano in discreto stato conservativo. Sulle facciate principali si evidenziano fessure subverticali in corrispondenza del confine con l'adicente fabbricato contrassegnato dal civico 4 della stessa via (vedere documentazione fotografica).

Dettaglio fessure in corrispondenza del confine con l'adicente fabbricato in via Bentivogli 4

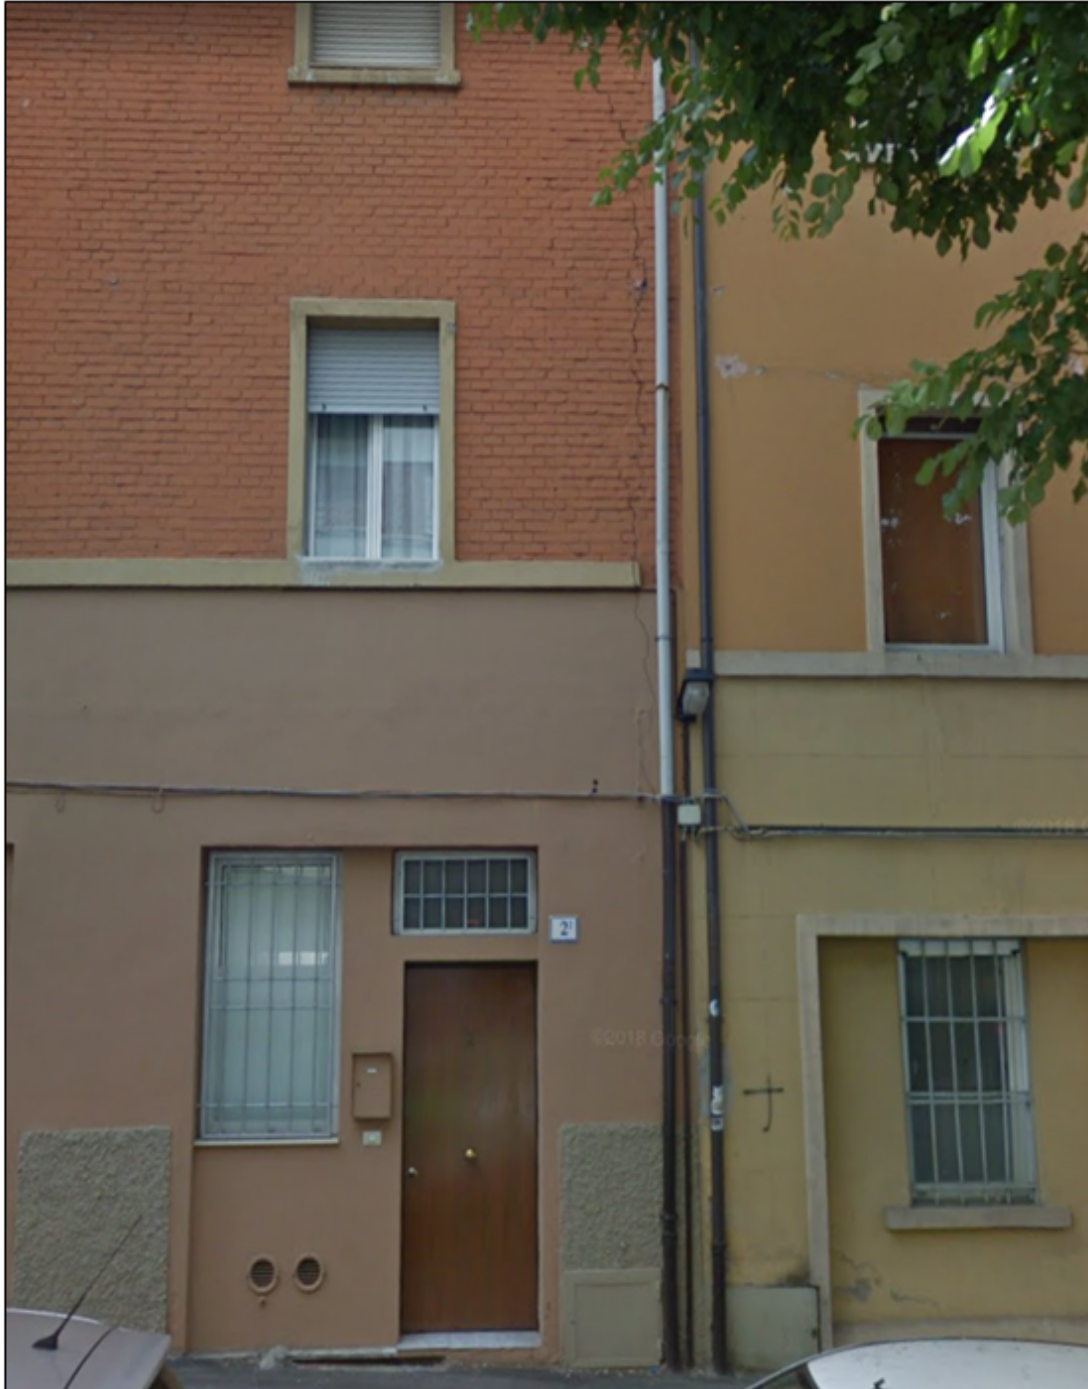
[T1E01] Via Giuseppe Bentivogli, 2 - 40138 BOLOGNA

Da un sopralluogo esterno lo stato di conservazione pare discreto, tuttavia si evidenziano crepe subverticali in corrispondenza del confine con il fabbricato adiacente di via Bentivogli 4.

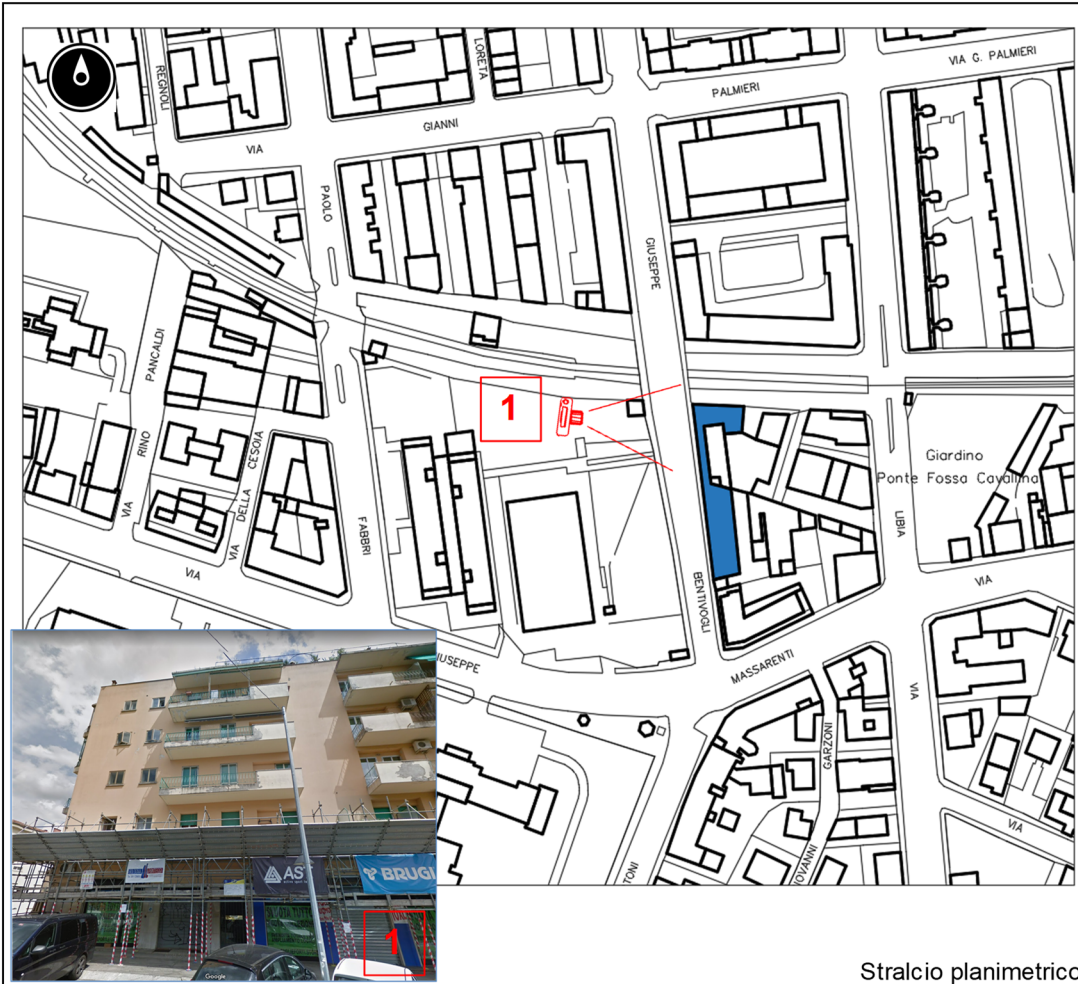
[T1E03] Via Giuseppe Bentivogli, 13 - 40138 BOLOGNA

Caratteristiche strutturali		Fonte
Tipo di struttura:	Cemento Armato	(a)
Tipo orizzontamento:	Laterocemento	(a)
Tipo di fondazione:	Superficiali Continue	(a)
Quadro lesionativo	Non rilevabile	(c)
Quadro lesivo interno:	Rilevante Diffuso	(c)
Indice di vulnerabilità (V): ($0 \leq V \leq 10$)	4,313

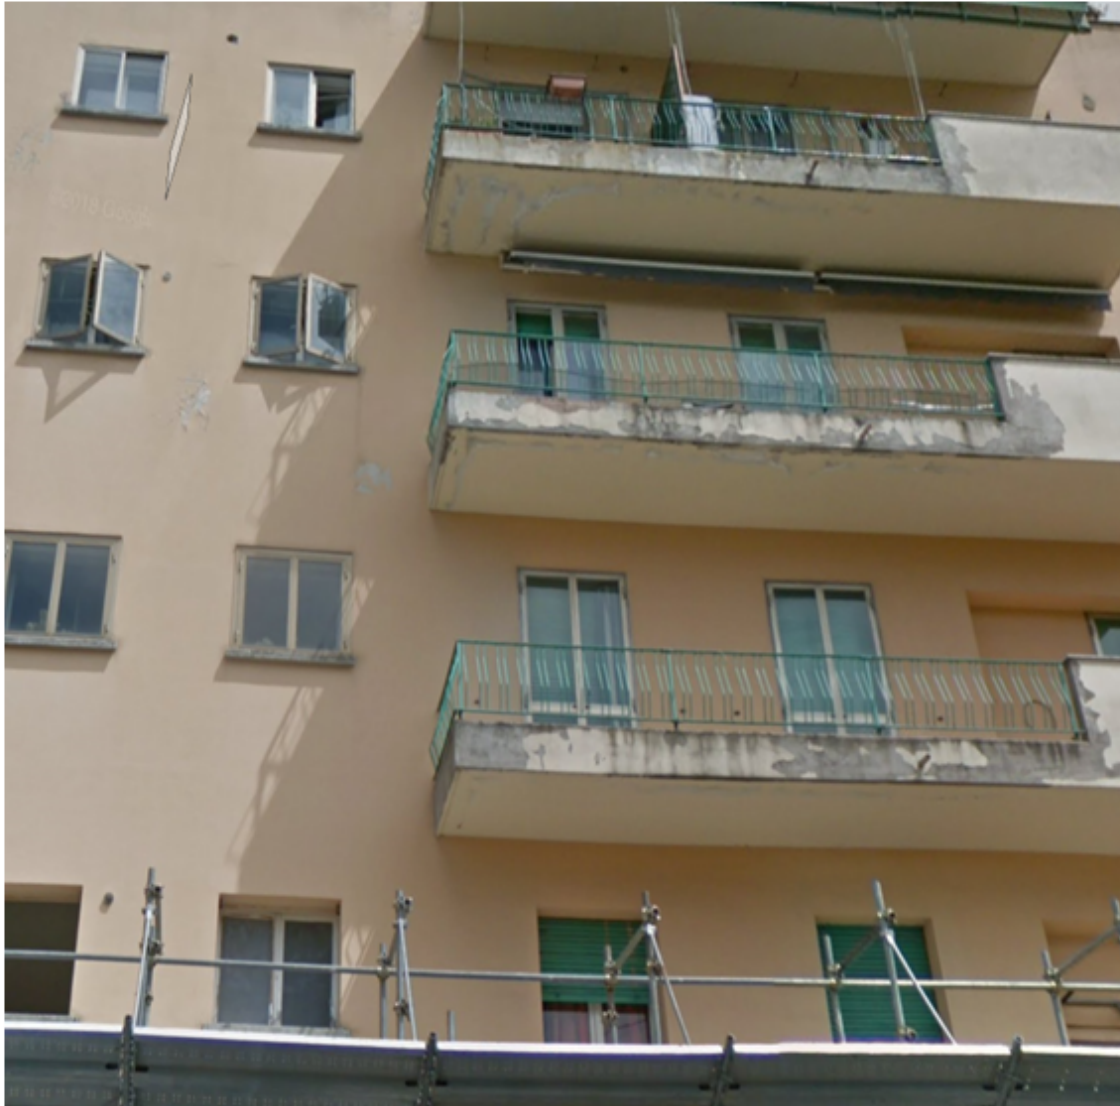
[T1E03] Via Giuseppe Bentivogli, 13 - 40138 BOLOGNA

Stato di consistenza delle strutture
Le strutture nel loro complesso si trovano in discreto stato conservativo. La facciata su via Bentivogli è stata oggetto di interventi recenti.

Da un sopralluogo esterno lo stato di conservazione pare discreto, tuttavia si evidenzia distacco di intonaco dalla facciata principale e logoramento probabilmente dovuto ad umidità dei balconi.

Dettaglio logoramento balconi e facciata principale su via Bentivogli

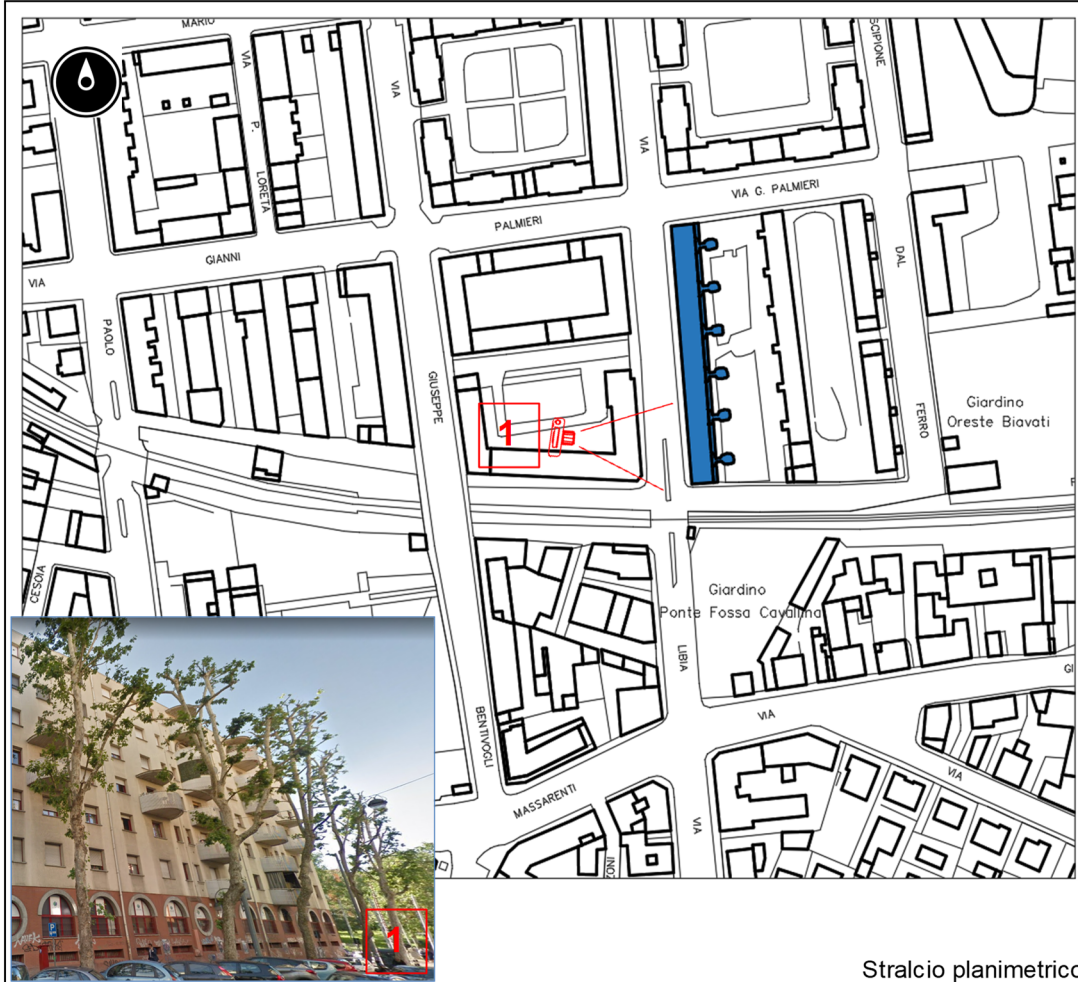
[T1E04] Via Libia 13A - 40138 BOLOGNA

Note:
Fabbricato costruito presumibilmente intorno al 1970. E' un edificio adibito a residenza con carattere continuativo ma al piano terreno sono presenti anche esercizi commerciali. È costituito da 7 piani fuori terra con cantine seminterrate.

Caratteristiche strutturali		Fonte
Tipo di struttura:	Cemento Armato	(a)
Tipo orizzontamento:	Laterocemento	(a)
Tipo di fondazione:	Superficiali Continue	(a)
Quadro lesionativo	Non rilevabile	(c)
Quadro lesivo esterno:	Lieve	(c)
Indice di vulnerabilità (V): ($0 \leq V \leq 10$)	5,188

Stato di consistenza delle strutture
Le strutture nel loro complesso si trovano in discreto stato conservativo. Si evidenzia leggero degrado della facciata esterna dovuto presumibilmente ad umidità.

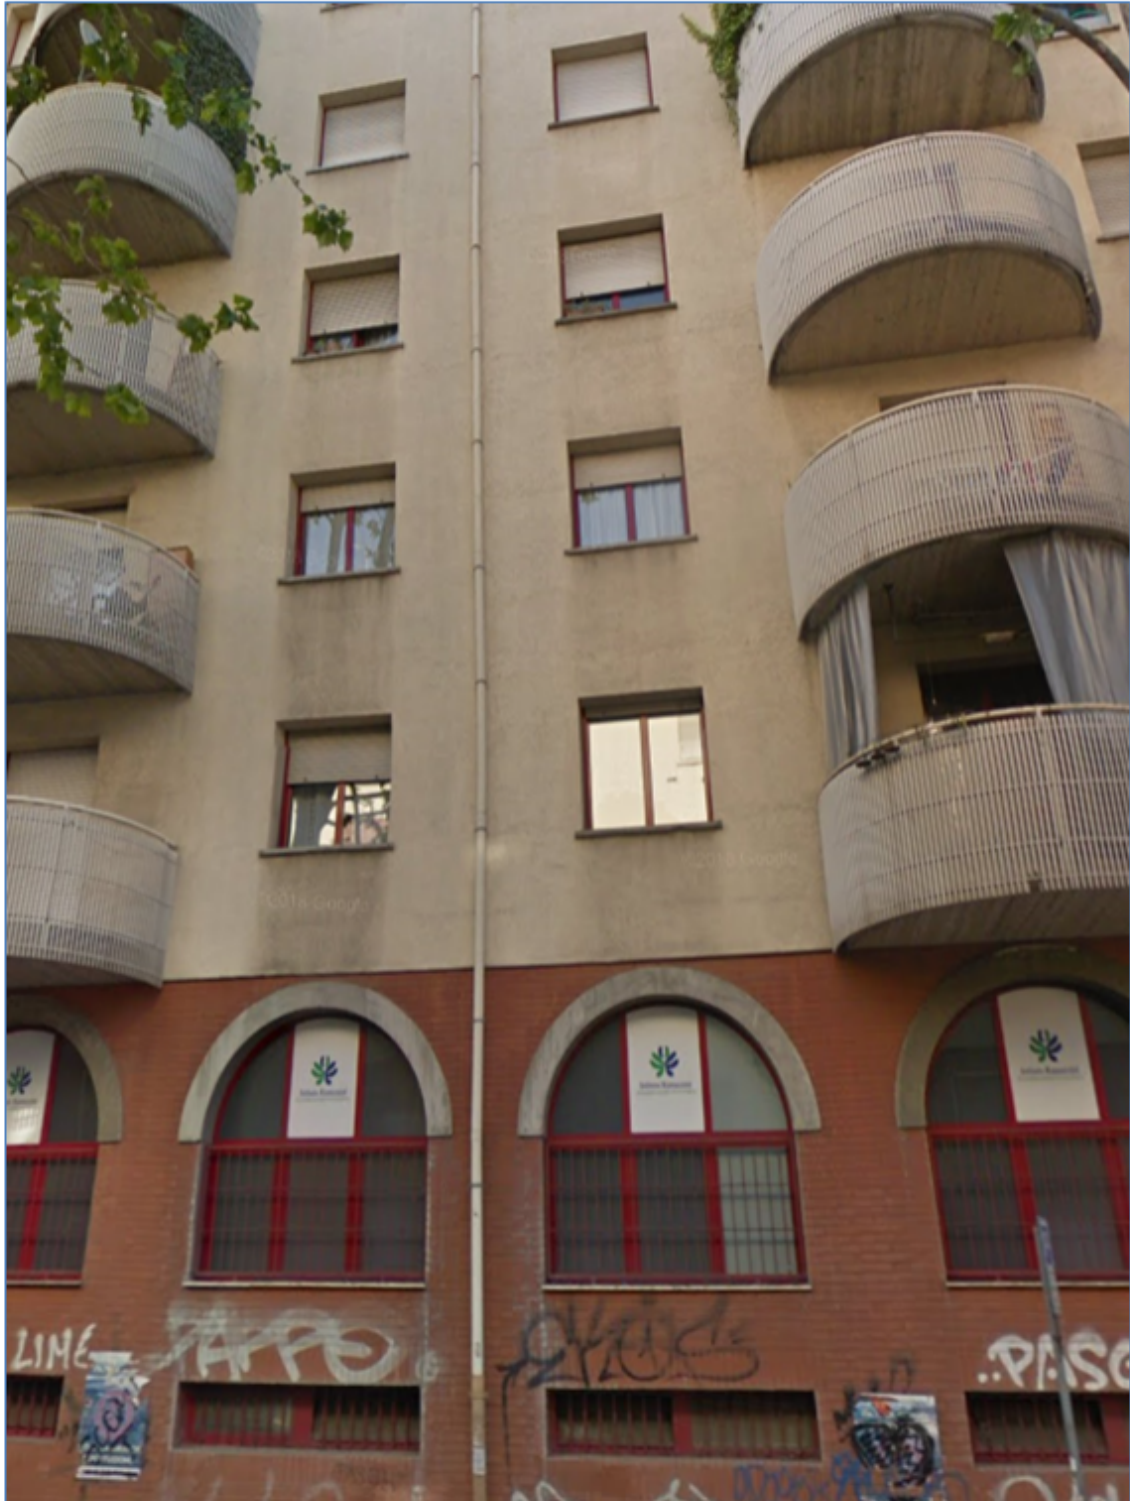
[T1E04] Via Libia 13A - 40138 BOLOGNA

Dettaglio logoramento balconi e facciata principale su via Libia

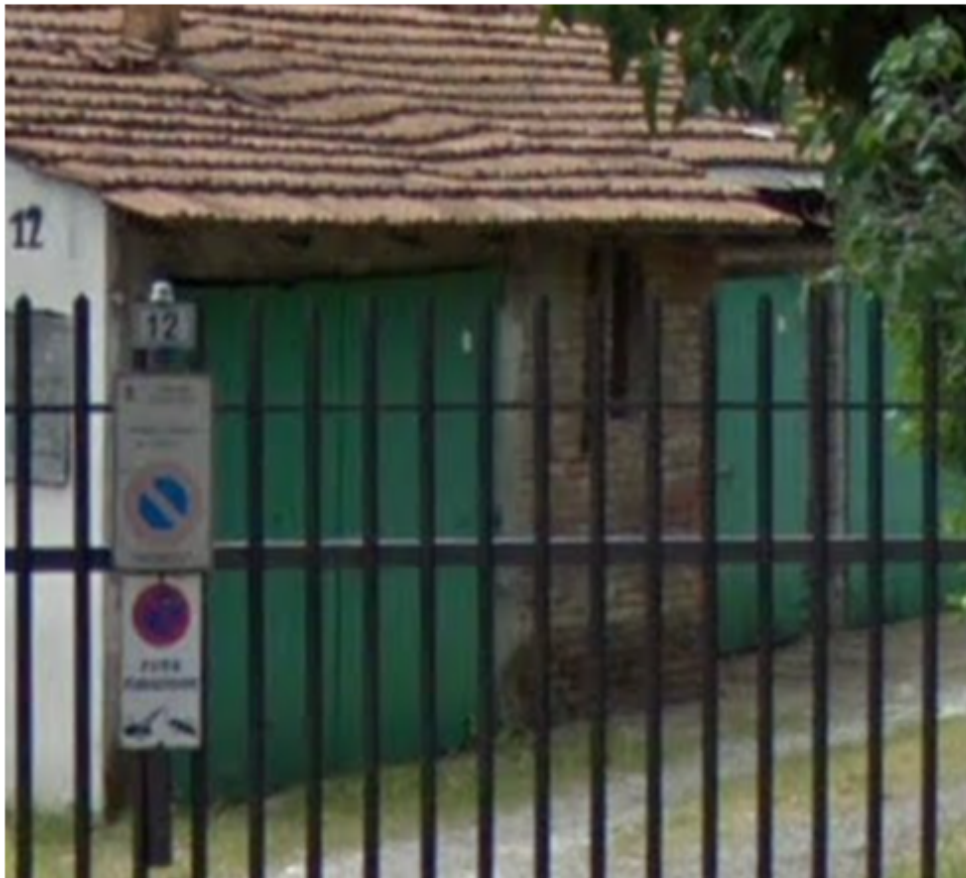
[T1E05] Via Paolo Fabbri, 12 - 40138 BOLOGNA

Stato di consistenza delle strutture
La struttura nel suo complesso si trova in cattivo stato conservativo. Si evidenzia degrado della facciata esterna.

Da un sopralluogo esterno lo stato di conservazione pare compromesso. Si evidenzia logoramento della facciata principale in muratura.

Dettaglio stato conservativo edificio

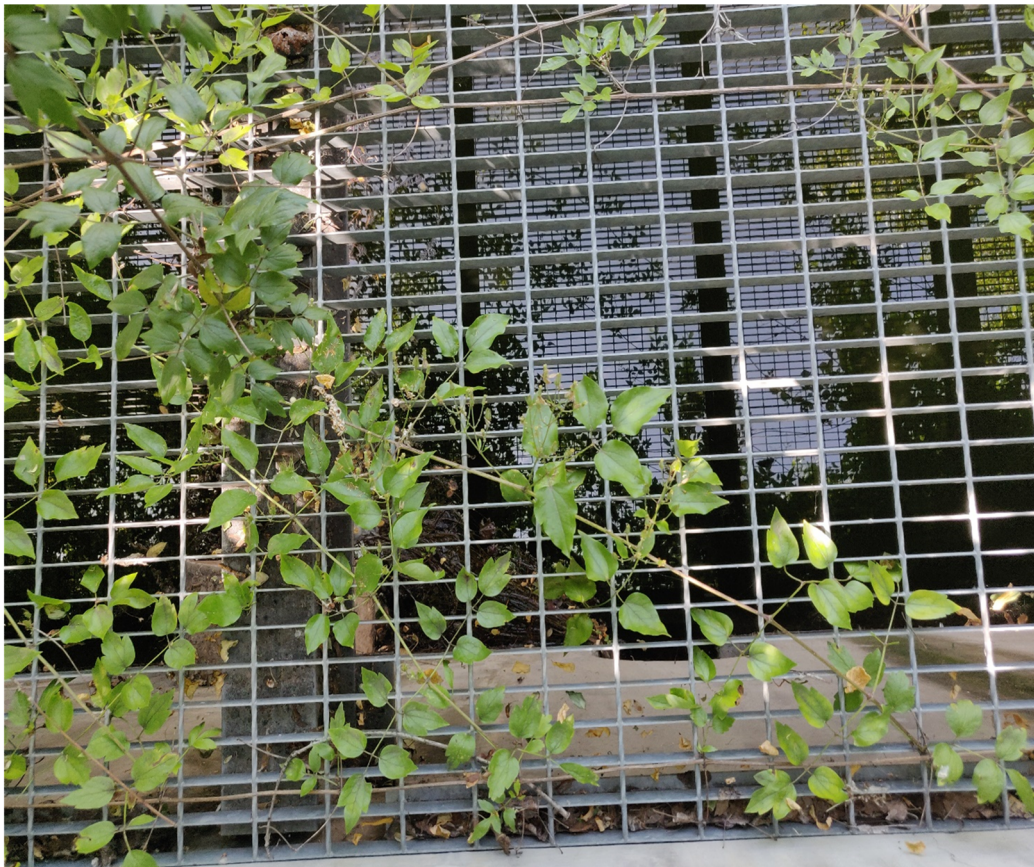
[T2E02] Rampa di accesso tangenziale NORD BOLOGNA

Stato di consistenza delle strutture
La struttura nel suo complesso si trova in discreto stato conservativo.

Da un sopralluogo esterno lo stato di conservazione pare discreto.

Dettaglio condotto di scarico
